# INSTRUCCIONES DE LA UNIDAD DE CILINDRO BROTHER® HL-2230 • 2240 • 2270 • 2280 • DR420 • 450

# REMANUFACTURANDO EL CARTUCHO OPC BROTHER HL-2280/DR420 (DR2200 EUROPA Y DR2225 ASIA)

Por **Mike Josiah** y el equipo técnico de **UniNet**

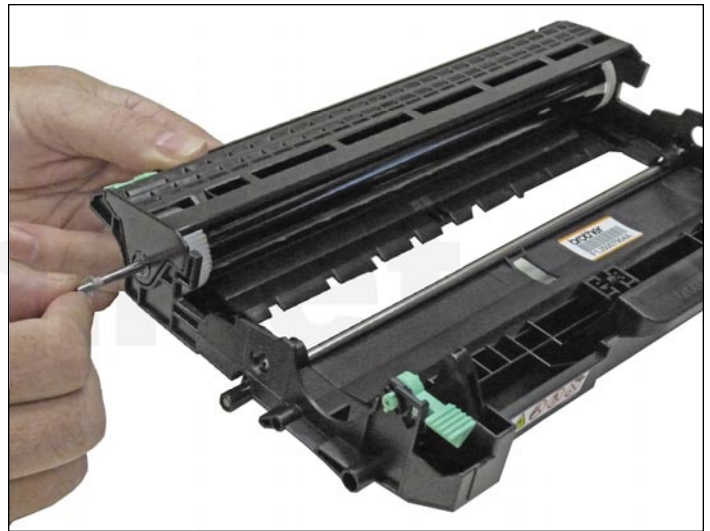
2. Remueva el eje del cilindro del lado de no engranaje del cilindro. Si intenta halarlo del lado del engranaje, el eje se atorará con el contacto de tierra del cilindro, y dañará el contacto.

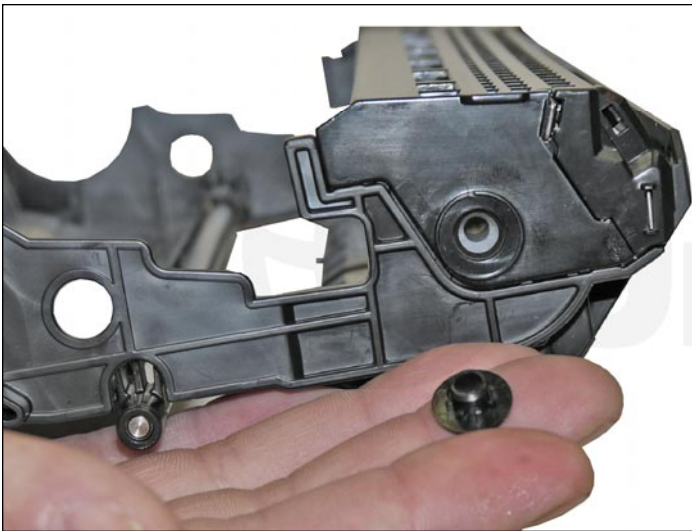
3. Tenga cuidado de no perder el buje redondo del cilindro de la cubierta del lado de no engranaje.

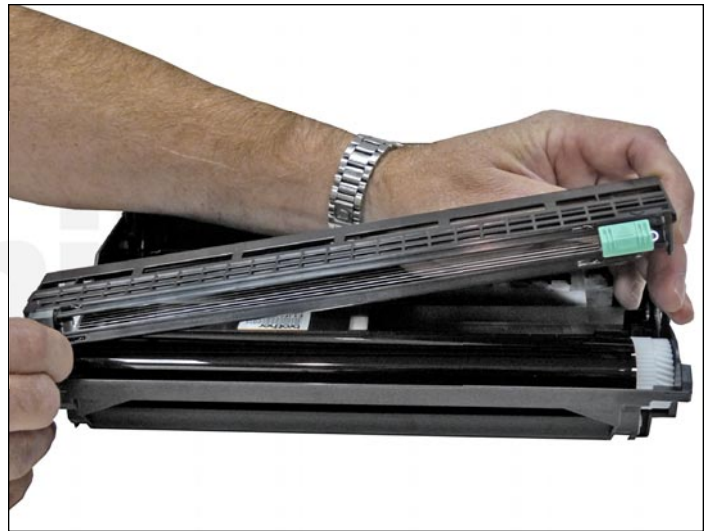
4. Cuidadosamente levante y saque el ensamble de la cubierta superior/cable corona del cartucho.

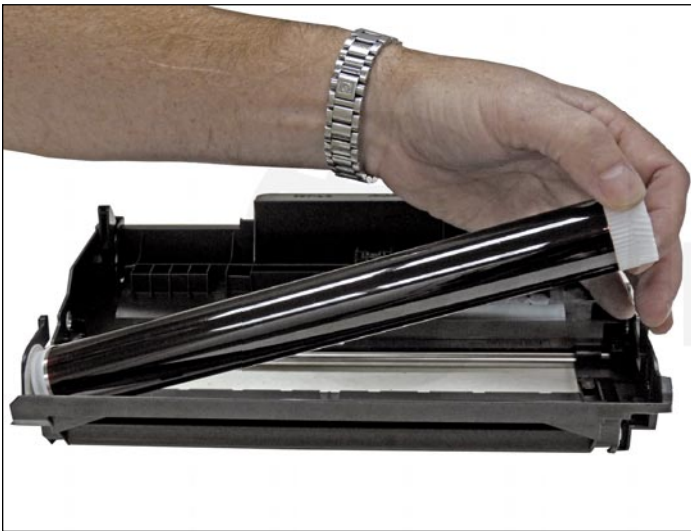
5. Remueva el cilindro cuidadosamente.

Tome nota que hay un engranaje guía de una pieza, no de dos, como en las unidades de cilindro Brother anteriores.

El lado de la cavidad está cargado de resortes, y no es fácil de remover.

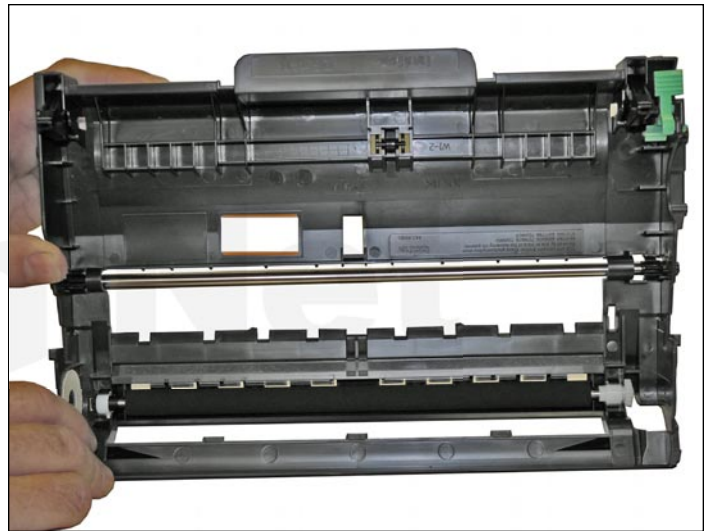
9. Instale el rodillo de transferencia. Asegúrese que ambos bujes de plástico blancos estén limpios.

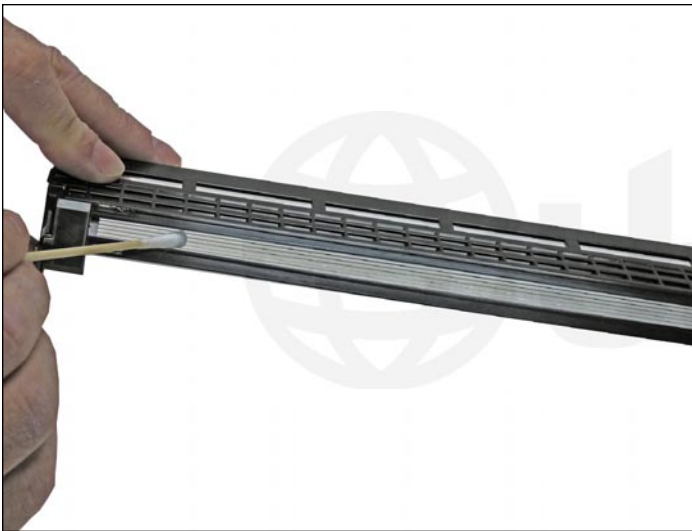
12. Limpie el cable corona primario y la rejilla con un hisopo de algodón y alcohol.
