REMANUFACTURA DEL CARTUCHO DE TONER BROTHER® HL-L2300 SERIES TN630/660

REMANUFACTURA DEL CARTUCHO DE TONER BROTHER HL-L2300 SERIES TN630/660

Por Mike Josiah y el equipo técnico de UniNet

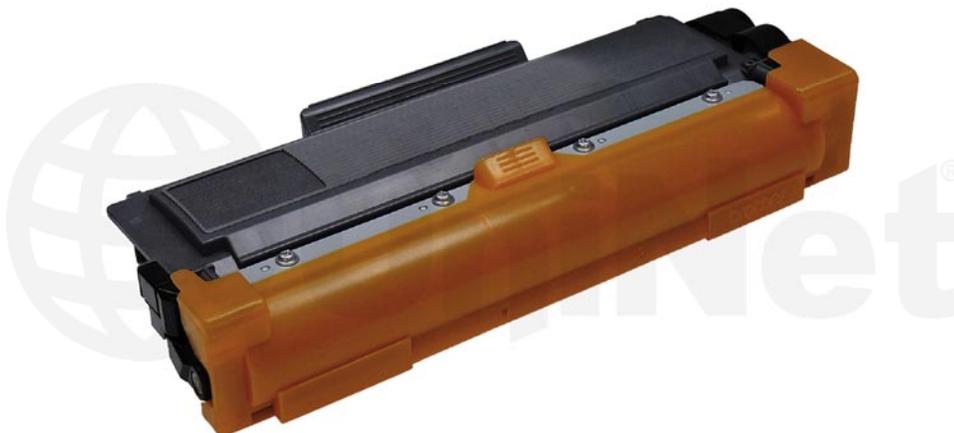
Figura muestra el cartucho de toner con la cubierta protectora del rodillo revelador.

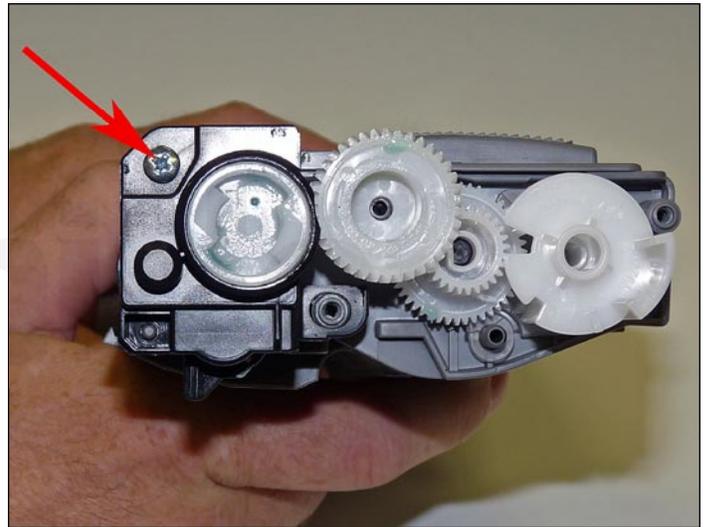
2. En el **lado de engranajes**, retire los dos tornillos de la media tapa grande (la tapa del extremo es en dos piezas separadas). Retire la tapa.

3. Quite el tornillo de la tapa más pequeña restante, presione en la lengüeta y retire la tapa.

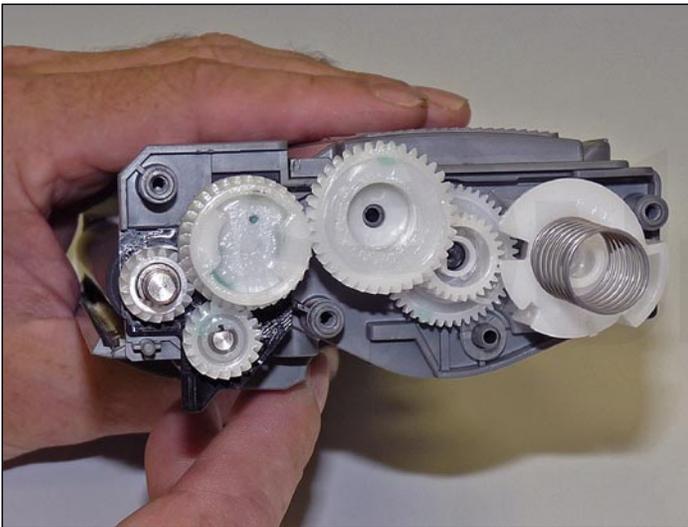
4. Retire los engranajes y resorte como se muestra.

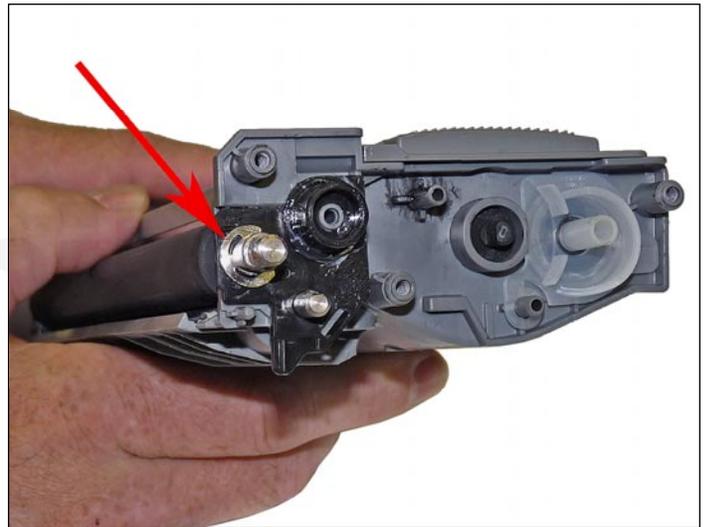
5. Quite el anillo E de seguridad y el eje del rodillo de revelador.

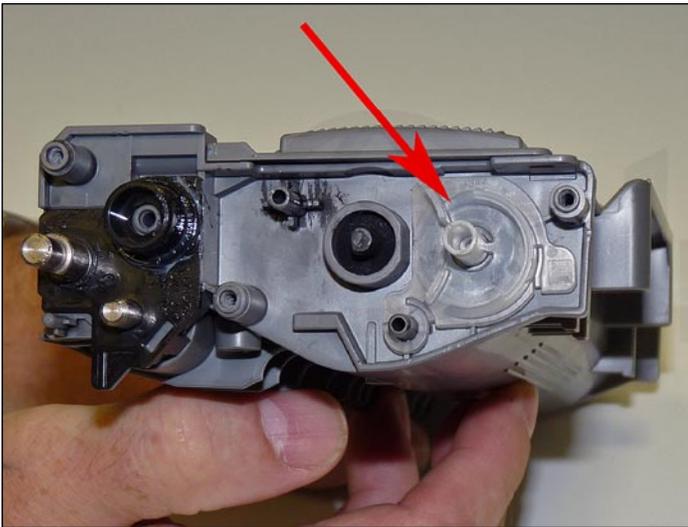
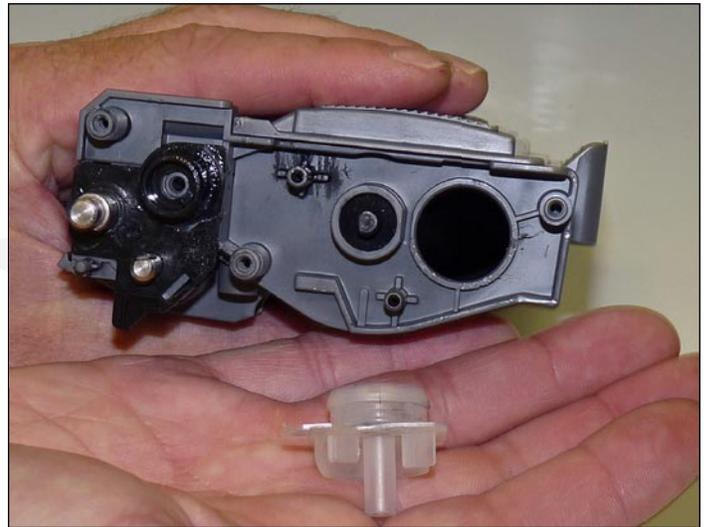
6. Retire el tapón de llenado del cartucho de tóner. Cuidadosamente levante desde todos los ángulos. El tapón de llenado es muy frágil y fácilmente dañable! Volcar el tóner restante y aspirar/soplar el cartucho.

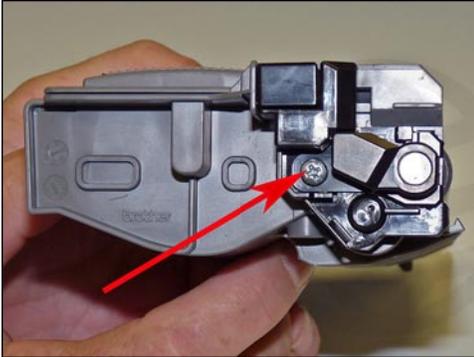
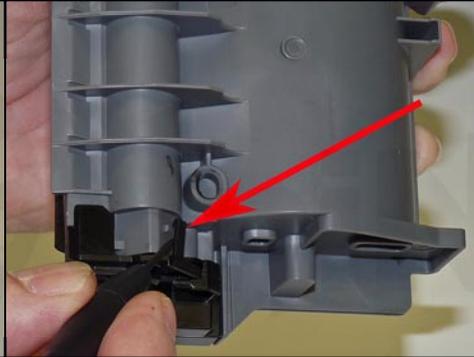
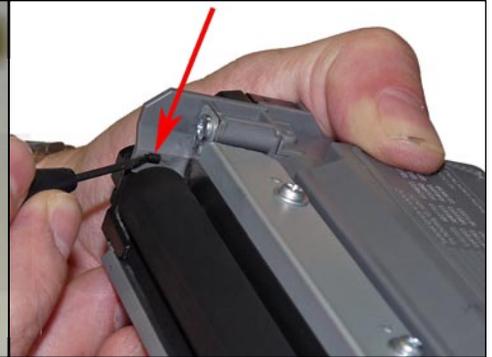
7. En el lado sin engranaje del rodillo revelador Retire el tornillo, presione la lengüeta de bloqueo y quite la placa del buje.

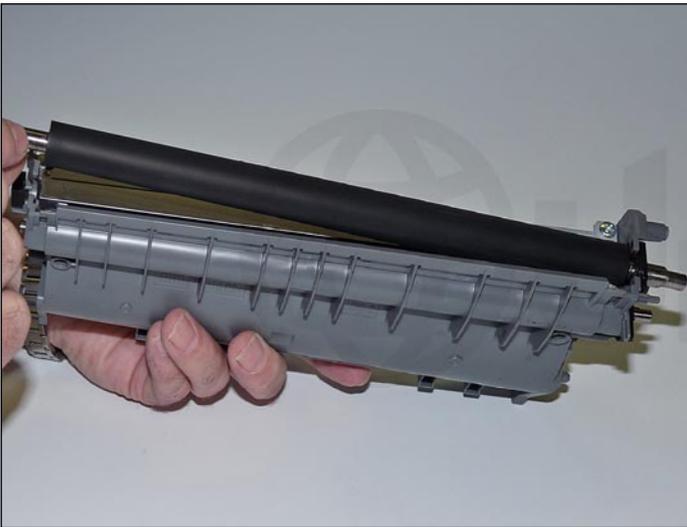
8. Retire el rodillo revelador.

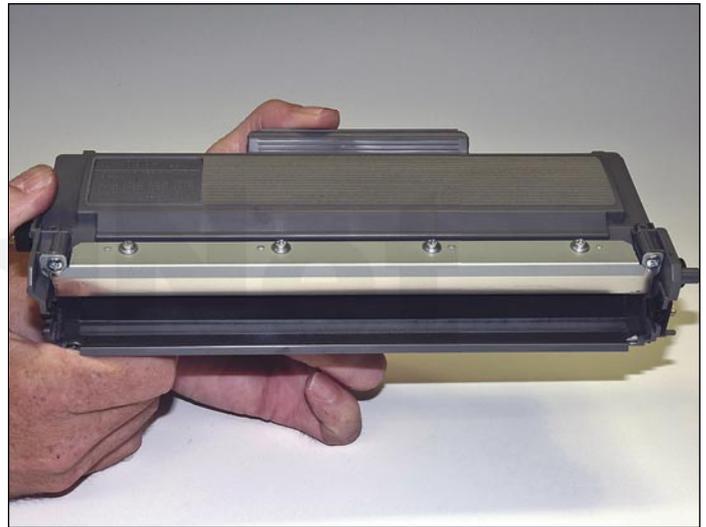
9. Limpie cualquier t ner restante de la tolva. Preste especial atenci n al rodillo de suministro para asegurarse de que est  limpio.

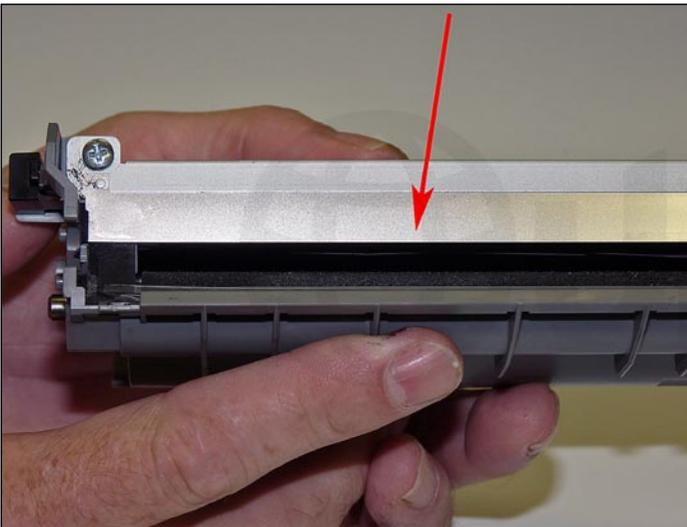
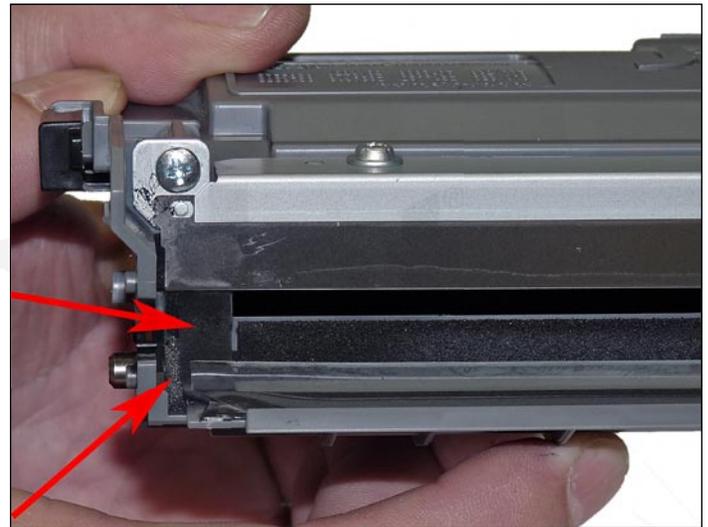
10. aspire la cuchilla dosificadora. Hasta que est  disponible una cuchilla nueva, no se recomienda que se desmonte la cuchilla o que los fieltros de sello del rodillo revelador sean perturbados. La cuchilla puede limpiarse f cilmente soplando el exceso de t ner, y limpiarla con un pa o sin pelusas. Tenga cuidado que no deja pelusa!

11. Inspeccione los fieltros del rodillo. Si est n comprimidos, (brillantes) resparlos con un destornillador peque o.

12. Limpie el rodillo revelador con un pa o sin pelusas y un limpiador dedicado de rodillo revelador. No utilice ning n producto qu mico que no sea especifico para rodillo revelador para limpiar el rodillo. Cualquier tipo de alcohol da a la capa conductora de los rodillos.

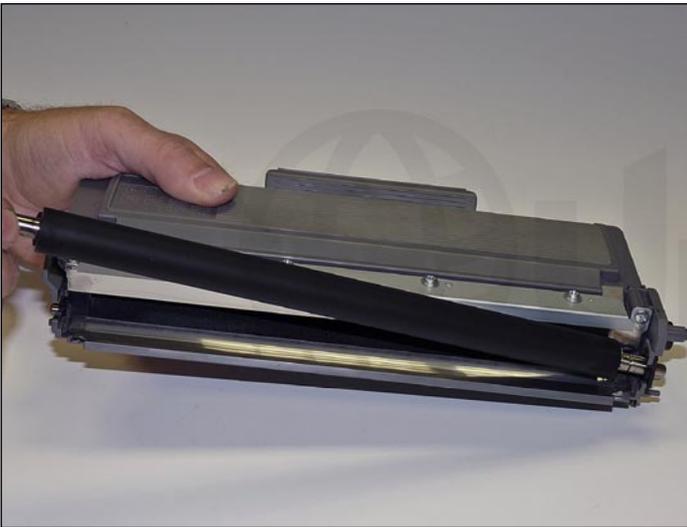
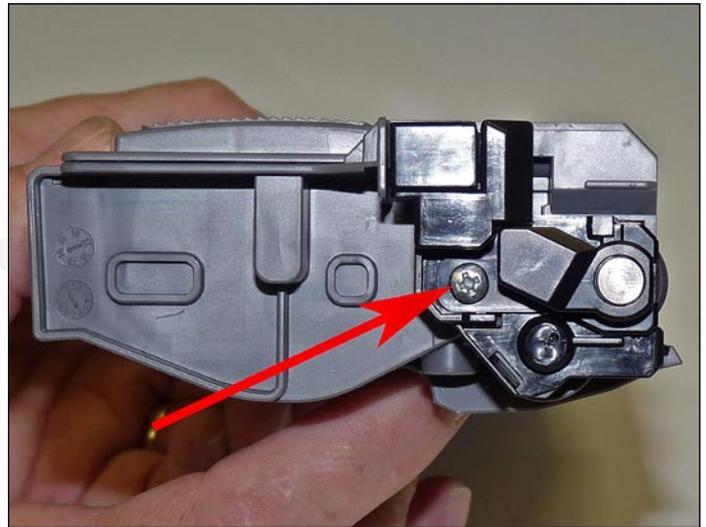
13. Vuelva a colocar el rodillo revelador con el eje largo al lado del engranaje.

14. Instale el buje del rodillo del lado sin engranaje y tornillo.

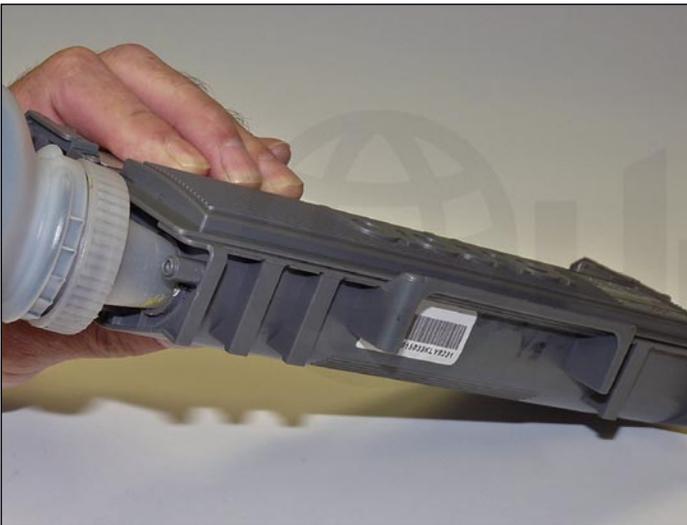
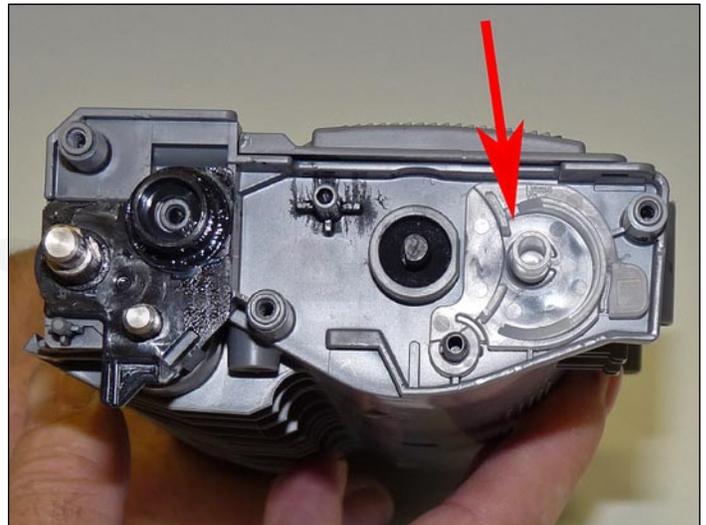
15. Llene el cartucho de toner para uso en cartuchos de la serie Brother HL-2300. Vuelva a colocar el tapón de llenado.

16. Limpie los engranajes, asegurándose de que no hay toner en ellos. Este es un buen momento para revisar también los ejes de los engranajes para asegurarse de que hay suficiente grasa. Si los ejes aparentan estar secos o la grasa está contaminada con el toner, limpiar el eje y el interior del equipo. Vuelva a colocar grasa de litio blanca.

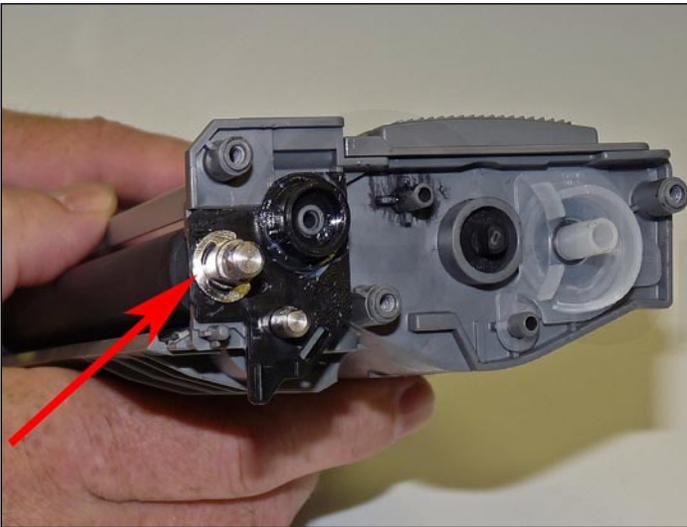
17. Instale el anillo E en el eje del rodillo de revelador.

18. Si el cartucho que estamos remanufacturando es un cartucho de arranque y no vino con una placa de retención, engranaje de rearme y resorte. Estos elementos necesitan instalarse para que la impresora pueda aceptar un cartucho como nuevo.

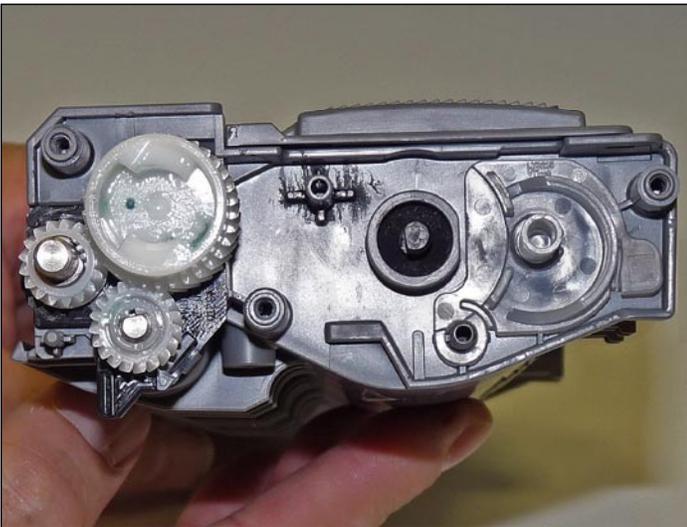
19. Instale los tres engranajes del rodillo revelador.

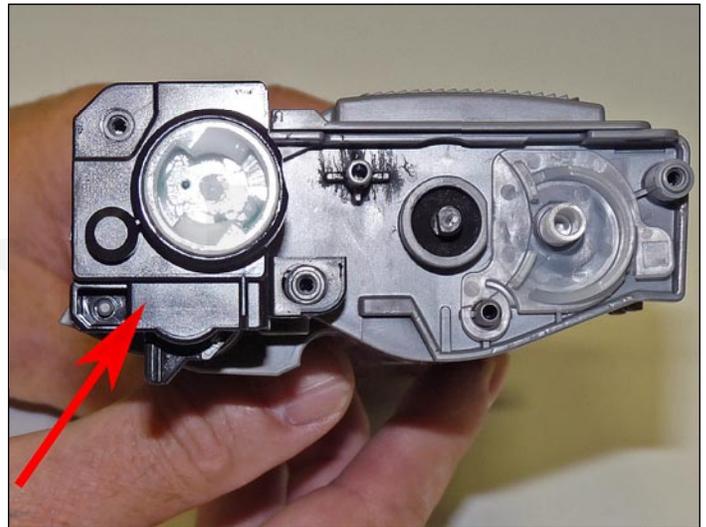
20. Instale la tapa de los engranajes pequeños.

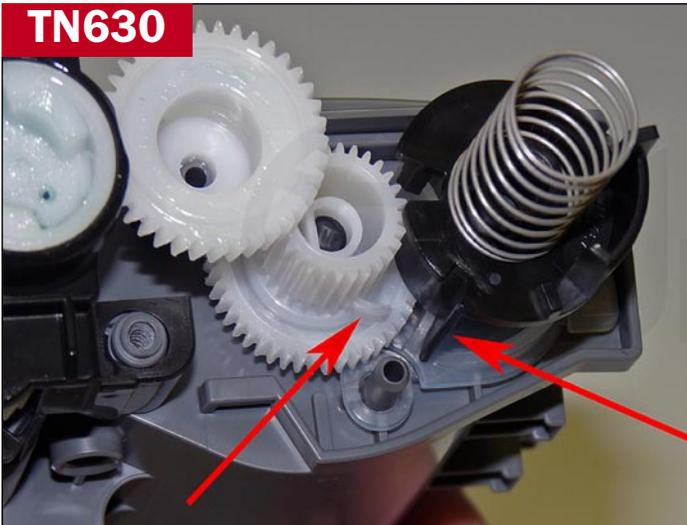
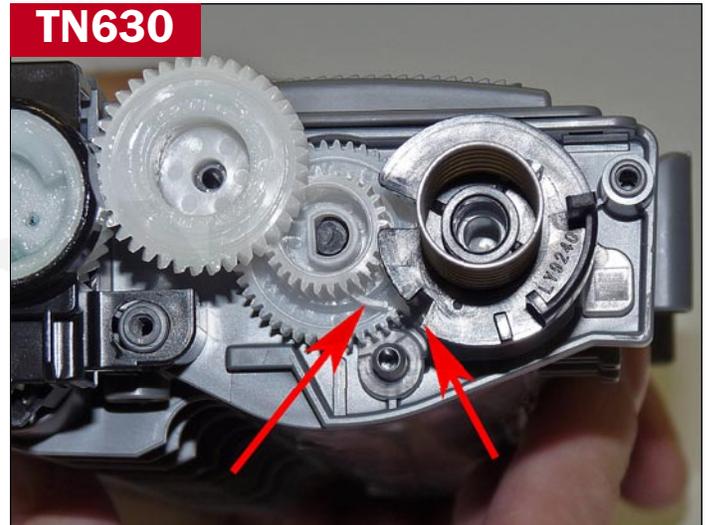
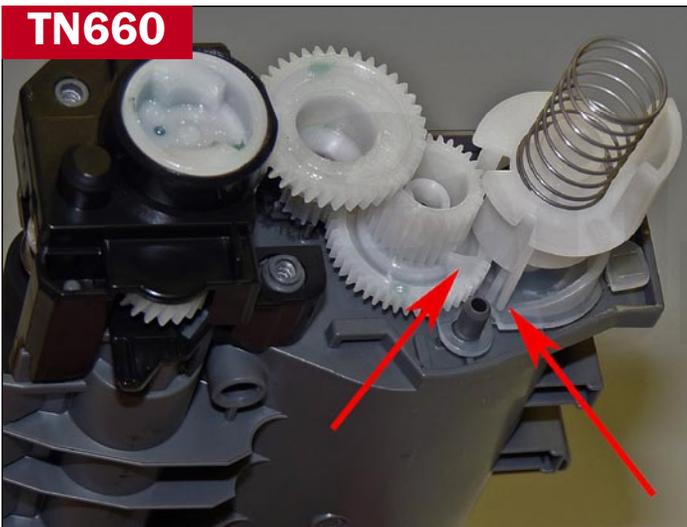
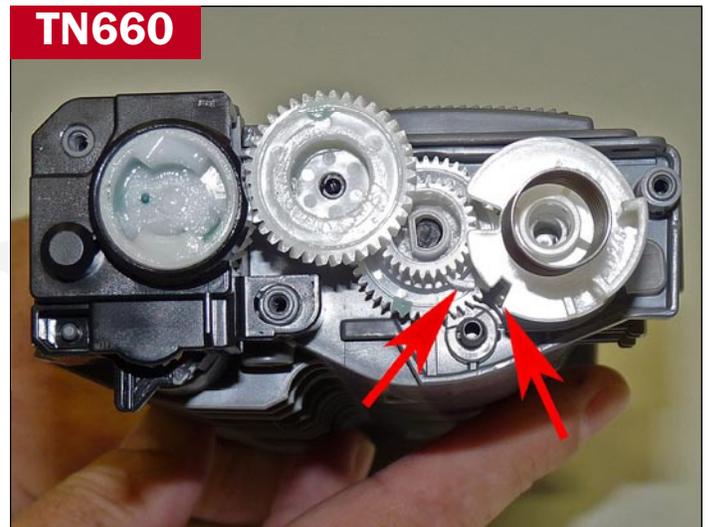
21. Dependiendo del cartucho que posea, ubique los engranajes de rearme como se muestra.

Asegúrese que tanto la lengüeta del engranaje de rearme como la del anillo de retención estén cerca una de otra.

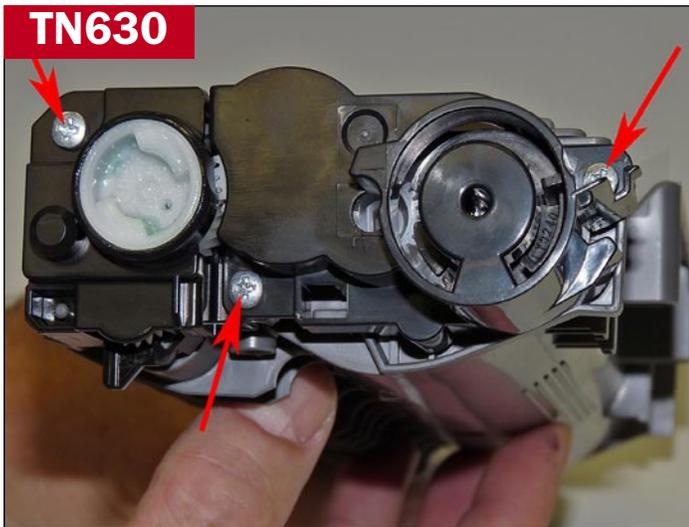
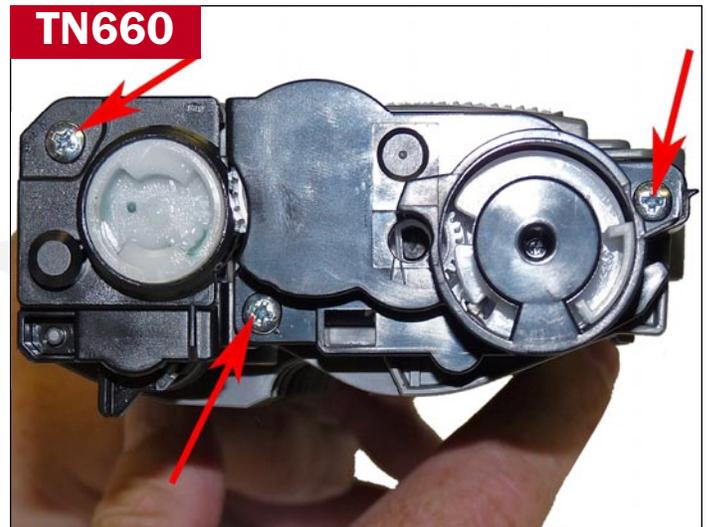
22. Instale la tapa de extremo de lado engranaje mayor y tres tornillos:

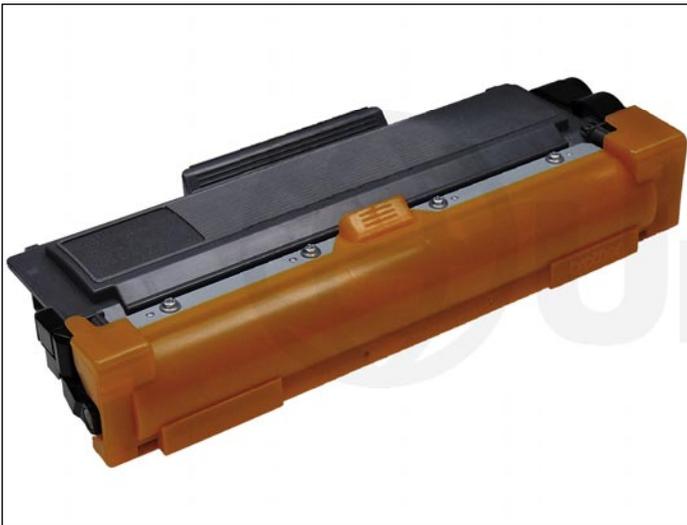
23. Limpie el cartucho para quitar cualquier polvo de t nner restante. Tenga cuidado de no tocar el rodillo revelador!

24. Instale la cubierta del rodillo de revelador.
